**STUDI KASUS TINGKAT KERUSAKAN JALAN AKIBAT  
BEBAN KENDARAAN LALU LINTAS PADA JALAN BORI-  
TIKALA TORAJA UTARA**

**TUGAS AKHIR**

**PROGRAM STUDI TEKNIK  
SIPIL FAKULTAS TEKNIK  
UNIVRSITAS FAJAR  
TAHUN 2024**

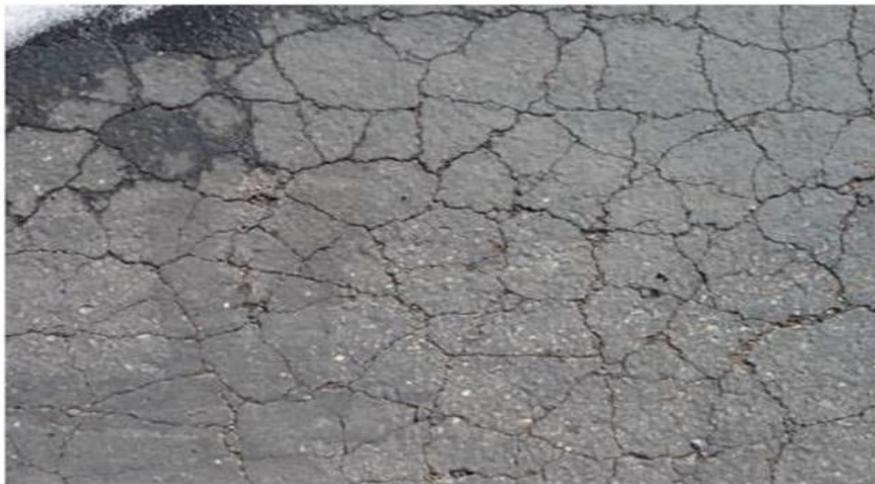
Gambar II.2 Kulit Buaya (Alligator Crack)

- 1) Material yang tidak memadai untuk perkerasan, yang mengakibatkan lapisan aspal yang rapuh atau perkerasan yang lemah.
- 2) Pelapukan aspal.
- 3) Perkerasan jalan memiliki kandungan air tanah yang tinggi.

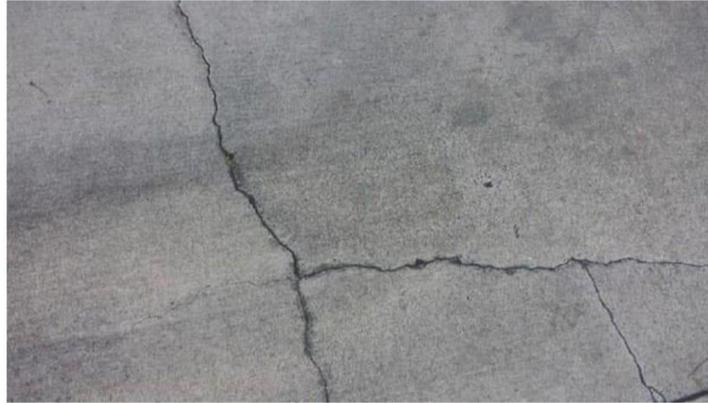
Gambar II.3 Retak Halus

lapisan buras dan latasir dapat digunakan untuk pemeliharaan. Selain itu, sistem tahan air dapat ditambahkan saat perbaikan dilakukan. Lapisan latasir adalah lapisan penutup tipis dari campuran aspal dan pasir

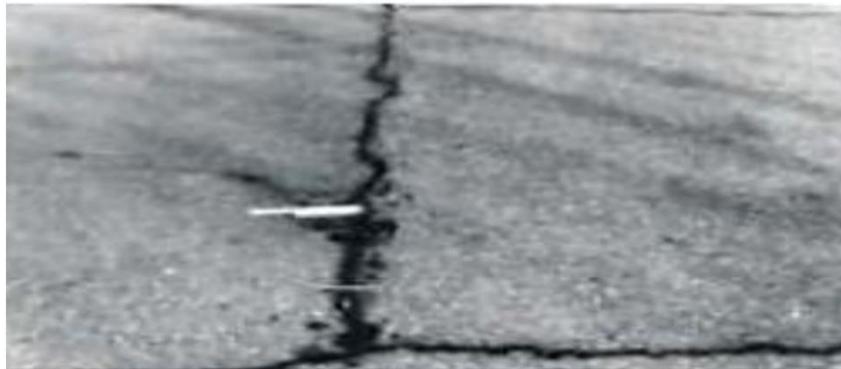
Gambar II.5 Retak Sambungan jalan

Retakan memanjang ini disebut sebagai retakan sambungan karena muncul di tempat dua jalur lalu lintas bertemu. Retakan ini mungkin memiliki banyak celah yang tidak sejajar dengan baik. Keterikatan yang buruk antara kedua jalur bisa menjadi penyebabnya. Dampak akhir dari kerusakan ini adalah kerusakan lokal atau menyeluruh pada perkerasan jalan, yang akan membuat berkendara tidak nyaman dan menyebabkan butiran yang longgar muncul di tepi retakan serta memperlebar retakan tersebut. Celah-celah dapat diisi dengan campuran aspal cair dan pasir untuk perbaikan

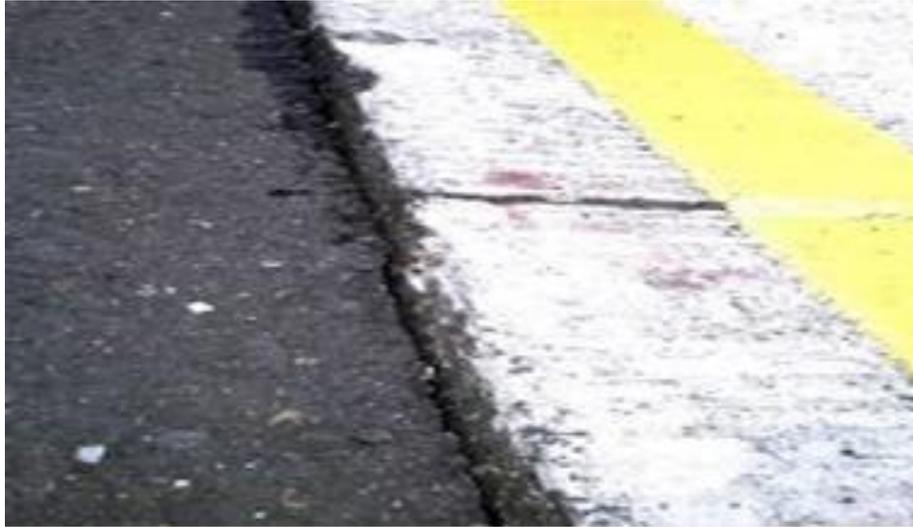
Gambar II.6 Retak sambungan pelebaran jalan

Retakan memanjang yang muncul di persimpangan antara perkerasan lama dan perkerasan yang diperlebar dikenal sebagai retakan sambungan pelebaran jalan. Kerusakan ini disebabkan oleh banyak lubang paralel yang memungkinkan air meresap ke dalam lapisan perkerasan. Selain itu, sambungan yang lemah dan perbedaan dalam kekuatan/kapasitas dukung perkerasan antara jalan lama dan yang diperlebar, serta lapisan bawah yang tidak stabil, dapat menjadi penyebab kerusakan ini. Kerusakan ini mengakibatkan kerusakan lokal atau menyeluruh pada permukaan jalan, yang mengganggu kenyamanan pengemudi. Selain itu, butiran yang longgar di sepanjang tepi retakan akan memperburuk kerusakan

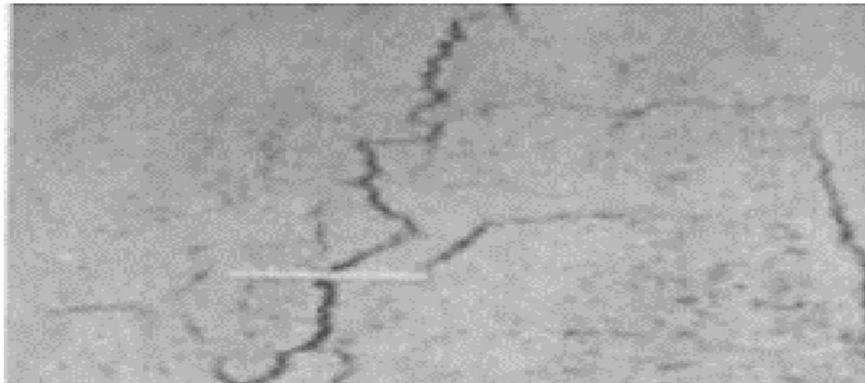
Gambar II.7 Retak Refleksi

Kerusakan yang dikenal sebagai 'retakan refleksi' adalah kejadian yang terjadi pada lapisan tambahan (overlay). Retakan ini bisa berupa retakan memanjang, diagonal, melintang, atau berbentuk kotak, yang mencerminkan pola retakan pada perkerasan di bawahnya. Retakan ini dapat berkembang pada retakan yang tidak diperbaiki dengan baik sebelum pekerjaan overlay dilakukan pada jalan yang rusak. Perubahan signifikan dalam kandungan air tanah di bawah lapisan tambahan dapat menyebabkan pergerakan vertikal dan horizontal di bawah lapisan overlay, yang meningkatkan risiko kerusakan. Selain itu, terdapat variasi dalam cara penurunan timbunan dan cara pemotongan struktur badan jalan dan perkerasan. Kerusakan pada perkerasan jalan, baik yang bersifat permanen maupun sementara, merupakan penyebab kerusakan retakan refleksi ini

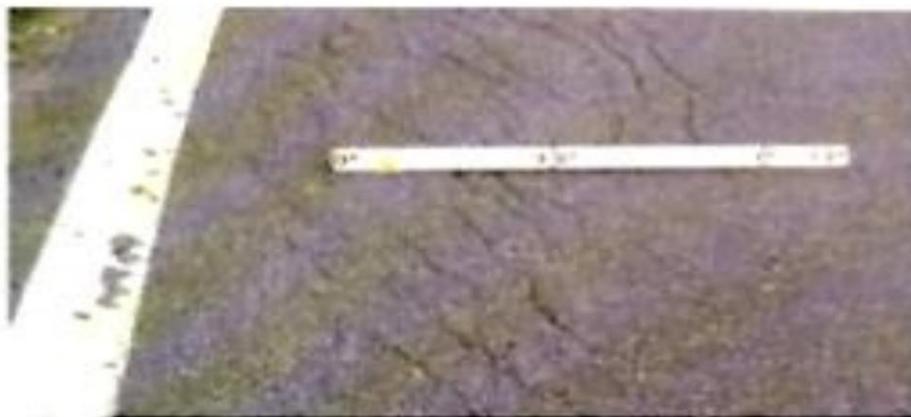
Gambar II.8 Retak selip

Kerusakan yang memiliki beberapa retakan dan bentuk melengkung mirip bulan sabit atau jejak kendaraan dikenal sebagai retakan geser. Kerusakan ini terkadang dapat terjadi bersamaan dengan perkembangan dorongan. Kerusakan ini paling sering disebabkan oleh ikatan yang tidak memadai antara lapisan aspal atas dan lapisan di bawahnya, yang disebabkan oleh penggunaan agregat halus yang berlebihan, kekurangan aspal, atau lapisan permukaan yang tipis atau kurang padat

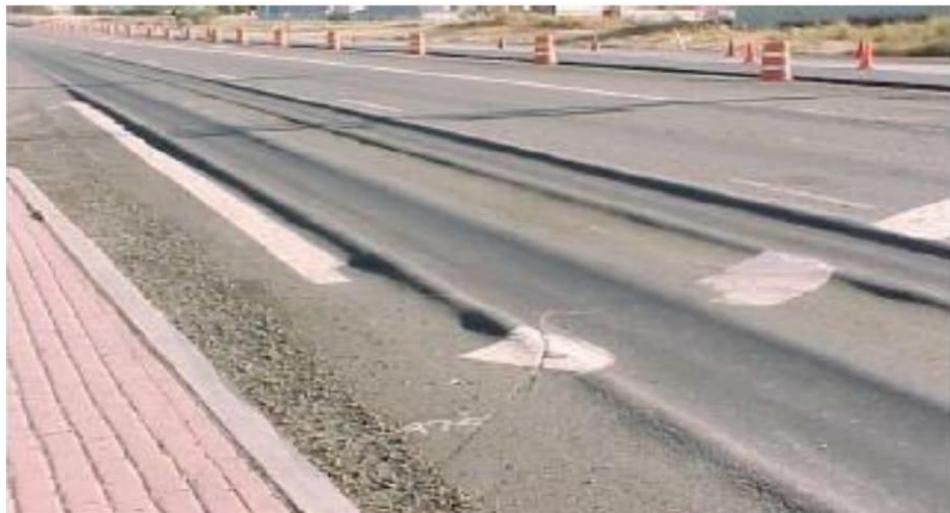
Gambar II. 9 Alur

Alur adalah pengurangan yang disebabkan oleh perkerasan aspal yang sering dilalui oleh roda kendaraan. Alur dan gerusan disebabkan oleh pergerakan lateral atau konsolidasi salah satu atau beberapa lapisan perkerasan di bawahnya, atau oleh pergerakan lapisan permukaan dalam satu jalur. Selain itu, alur juga terjadi akibat pengumpulan air hujan yang menggenang di permukaan jalan, yang mengurangi tingkat kenyamanan dan akhirnya menyebabkan retakan muncul

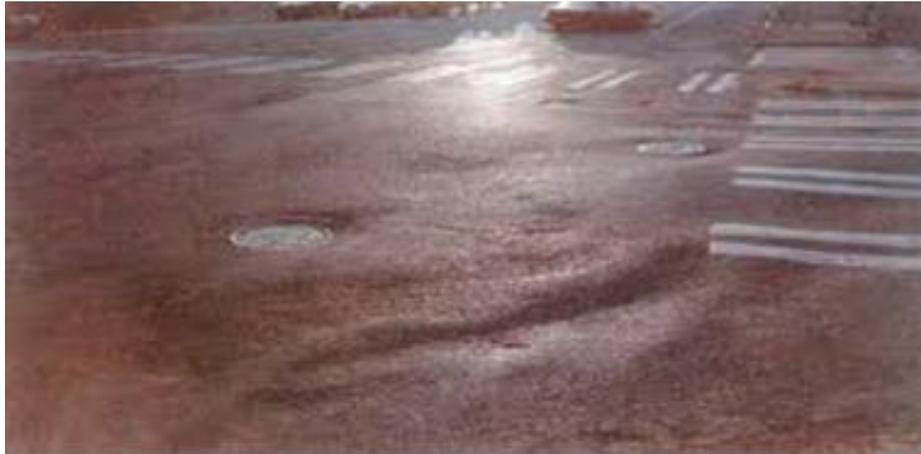
Gambar II.10 Keriting

Ketika terjadi pergerakan plastik di area jalan, ini mengakibatkan permukaan bergelombang yang dikenal sebagai korugasi atau penggulung. Penggunaan material halus dan licin yang berlebihan, aspal dengan penetrasi tinggi, dan stabilitas campuran yang rendah—yang bisa disebabkan oleh jumlah aspal yang berlebihan—merupakan potensi penyebab kerusakan ini. Kerusakan ini dapat menyebabkan butiran yang longgar di tepi retakan dan kerusakan total atau lokal pada permukaan jalan, yang akan membuat berkendara tidak nyaman

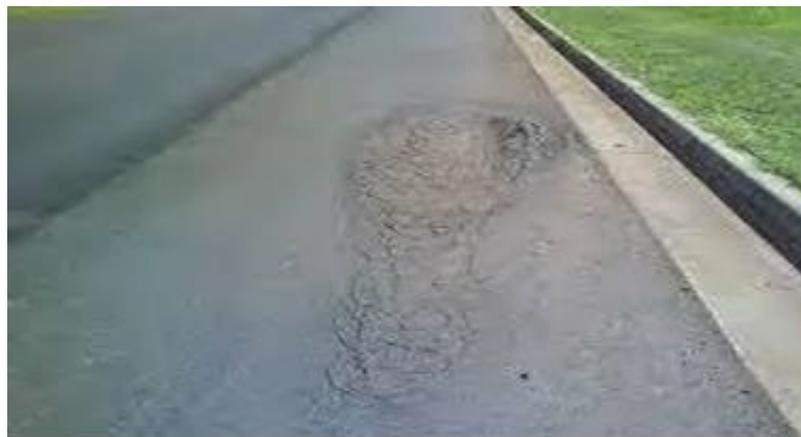
Gambar II.11 Jalan Rusak Keriting (corrugation)

Deformasi plastik yang terlokalisasi terjadi di dekat persimpangan, tanjakan curam, dan sudut tajam di mana kendaraan sering berhenti. Keretakan mungkin ada atau tidak ada pada kerusakan tersebut. Faktor-faktor yang sama yang menyebabkan korugasi juga menyebabkan kerusakan ini. Metode perbaikan yang digunakan adalah pelapisan ulang dan pembongkaran

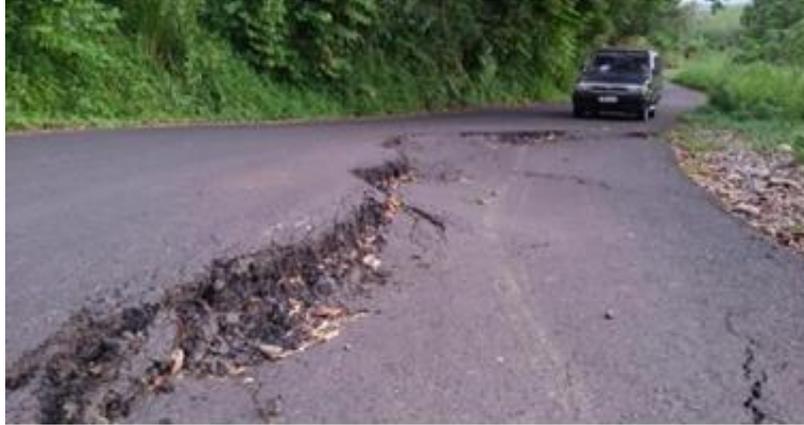
Gambar II.12. Jalan Rusak Sungkar (Shoving)

pelaksanaan yang buruk, beban kendaraan yang sangat berat, atau penurunan perkerasan akibat penurunan subgrade

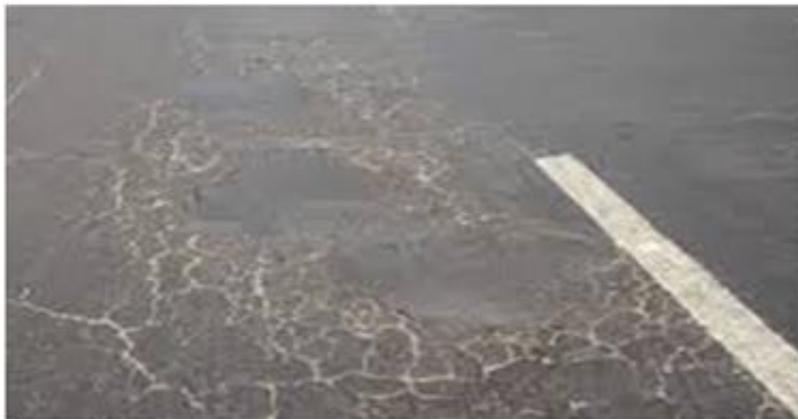
Gambar II.13 Jalan Rusak Amblas

Pada pandangan pertama, jenis kerusakan ini pada Jembul mirip dengan kerusakan kulit buaya, namun hanya terjadi secara lokal dan mungkin ada atau tidak ada retakan. Hal ini bisa disebabkan oleh subgrade yang kurang stabil atau pertumbuhan subgrade yang mengembang

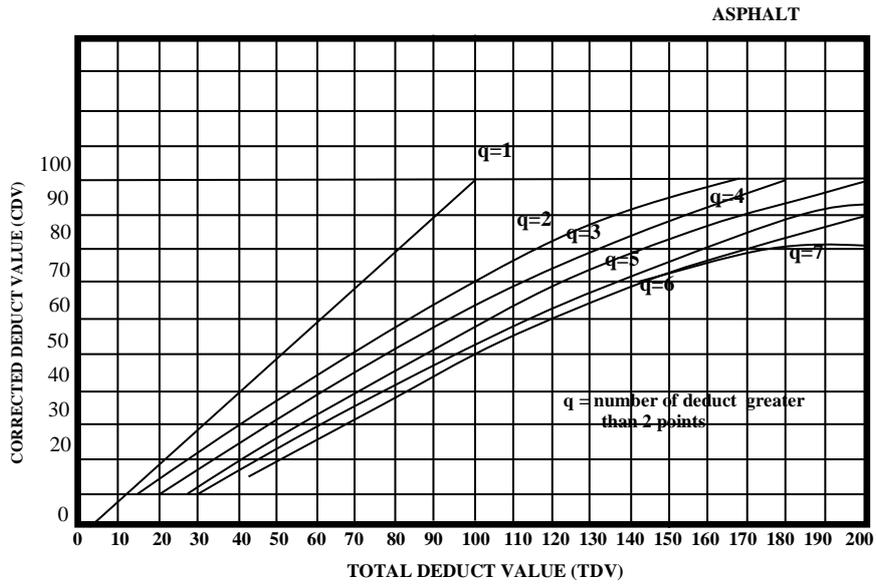
Gambar II.14. Grafik hubungan CDV dan TDV perkerasan lentur

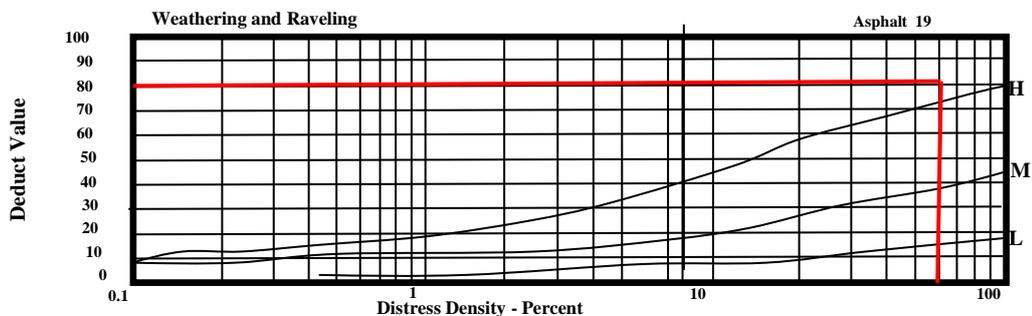
Gambar 18. Grafik jenis kerusakan pelepasan butir segmen 1 (*sumber: shahin,1994*) Dari grafik jenis kerusakan pelepasan butir dengan kerusakan berat

dengan nilai density 95,83 % dengan tingkat kerusakan ringan diperoleh deduct value sebesar 80.

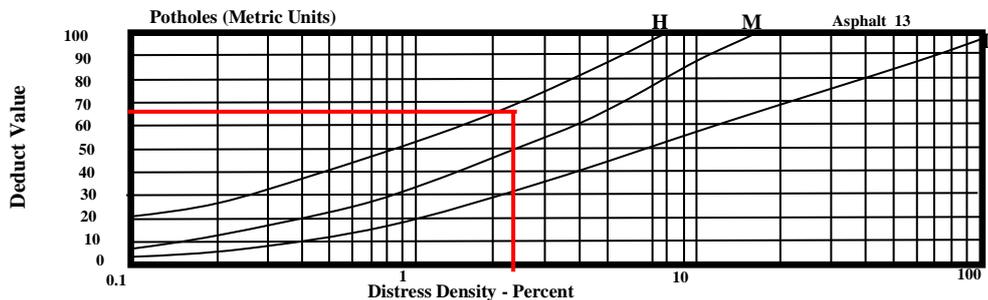
Gambar 19. Grafik jenis kerusakan lubang berat segmen 1 (Sumber: shahin,1994)

Dari grafik jenis kerusakan lubang dengan kerusakan berat dengan nilai density 3,5 % dengan tingkat kerusakan ringan diperoleh deduct value sebesar 69.

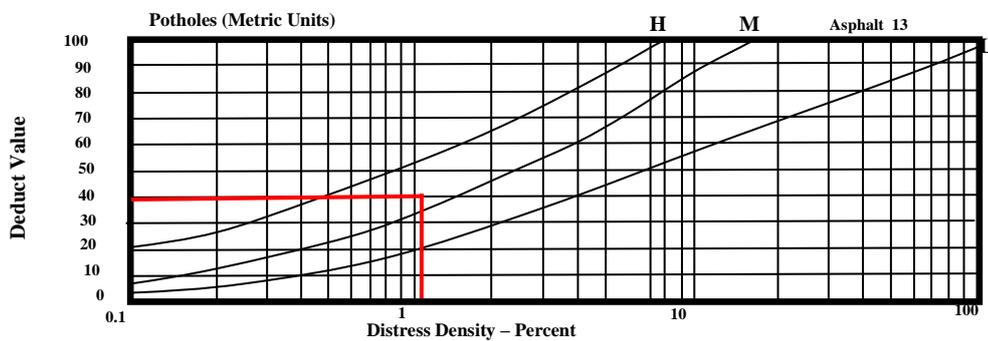
Gambar 20. Grafik jenis kerusakan lubang sedang segmen 1 (Sumber: Shahin, 1994)

Dari grafik jenis kerusakan lubang dengan kerusakan sedang dengan nilai density 1,2 % dengan tingkat kerusakan ringan diperoleh deduct value sebesar 30.

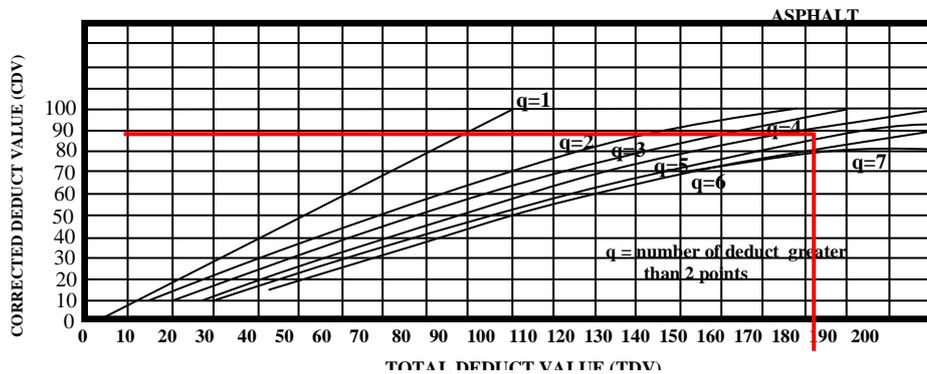
Gambar 21 . Grafik Corrected Deduct Value segmen 1 (Sumber: shahin,1994)

Dari Grafik diatas diperoleh nilai Corrected Deduct Value (CDV) = 90

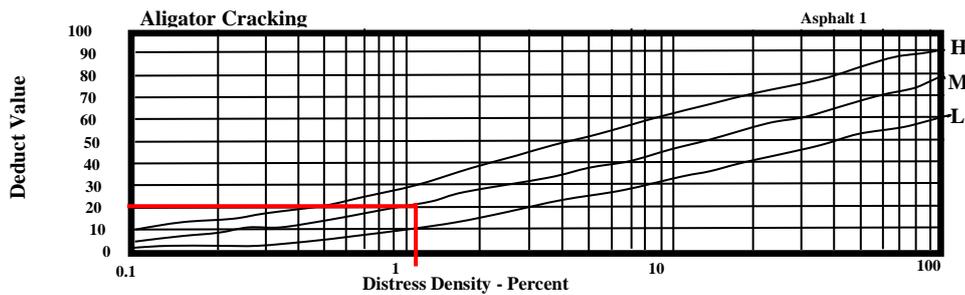
Gambar 22. Retak Kulit Buaya dengan derajat kerusakan sedang segmen Dari grafik jenis kerusakan retak kulit buaya dengan nilai density 1,08 % dengan tingkat kerusakan sedang diperoleh deduct value sebesar 20.( Sumber: shahin,1994)

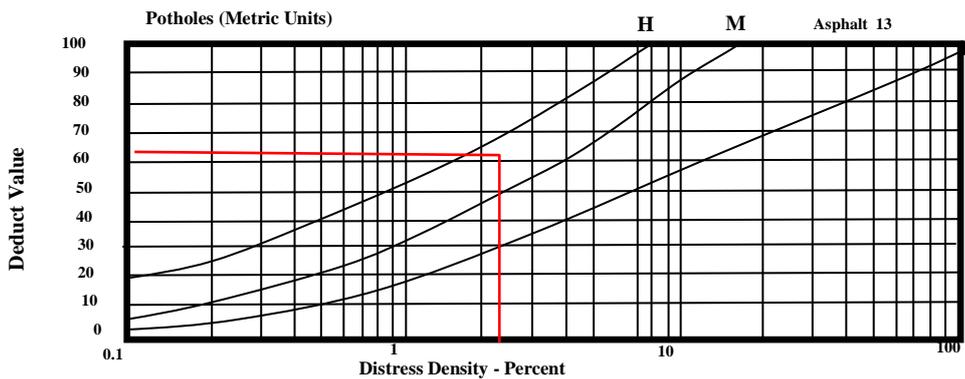
Gambar 23. grafik jenis kerusakan lubang dengan kerusakan berat segmen 2(Sumber: shahin,1994)

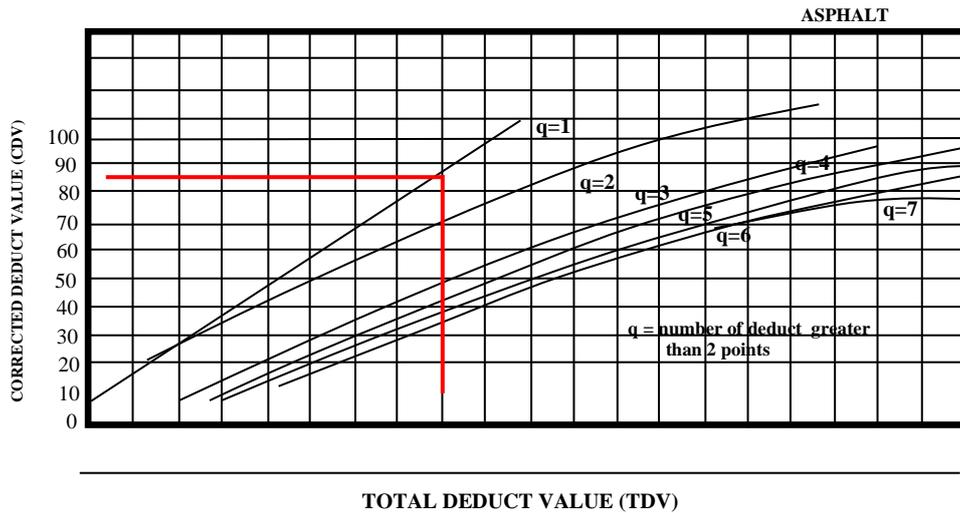
Gambar 24. Total Deduct Value Segmen 2 (Sumber: shahim 1994)

Dari Grafik diatas diperoleh nilai Corrected Deduct Value (CDV) = 70

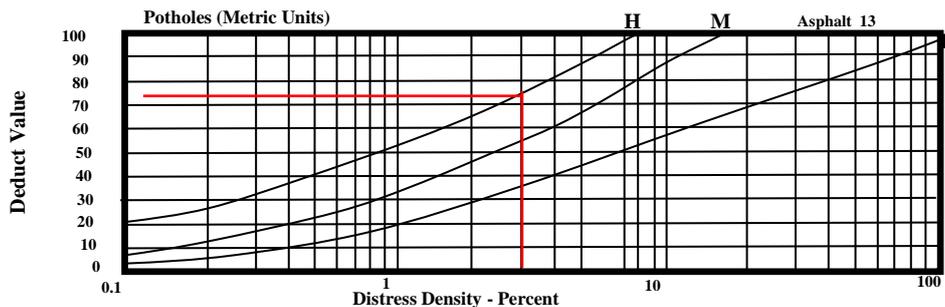
Gambar 26. Grafik jenis kerusakan lubang berat segmen 3(Sumber: shahin,1994)

Dari grafik jenis kerusakan Lubang dengan nilai density 2,84 % dan tingkat kerusakan berat diperoleh deduct value sebesar 72

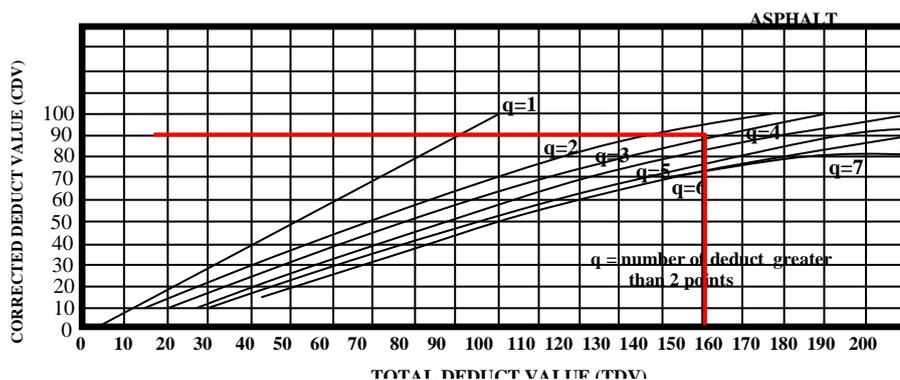
Gambar 28. Grafik deduct value segmen 3

Dari Grafik diatas diperoleh nilai Corrected Deduct Value (CDV) = 90 ( sumber: *Shahin, 1994*).

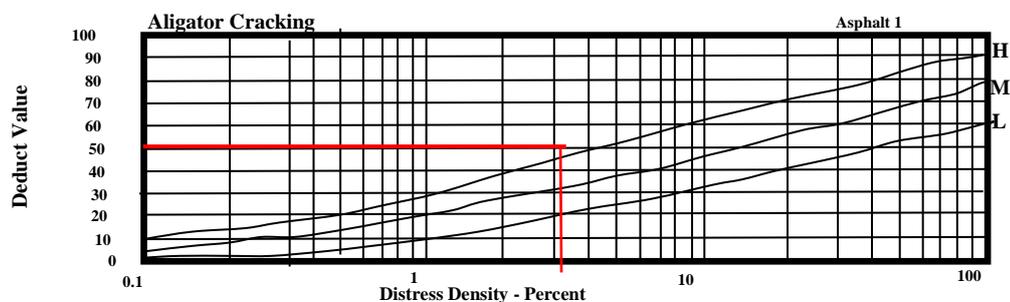
Grafik 29. grafik retak kerusakan dengan kerusakan berat segmen 4 (*Sumber: shahin, 1994*).

Dari grafik jenis kerusakan Retak Kulit Buaya dengan nilai density 3,2 % dan tingkat kerusakan berat diperoleh deduct value sebesar 50

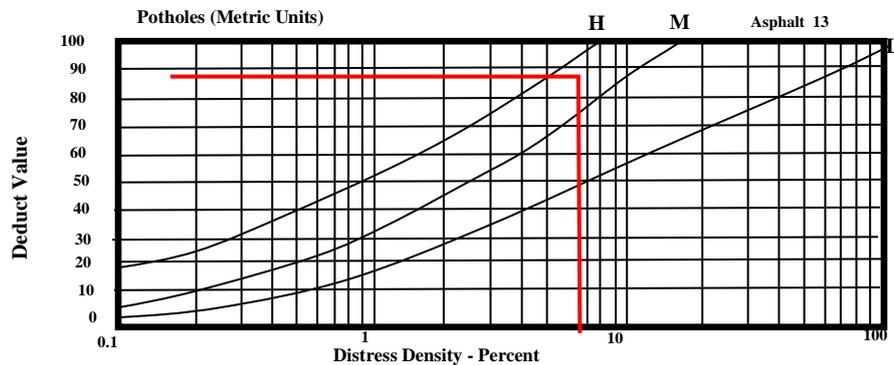
Grafik 30. Lubang dengan kerusakan berat segmen 4 (Sumber: shahin, 1994).

Dari grafik jenis kerusakan lubang dengan nilai density 3,07 % dan tingkat kerusakan berat diperoleh deduct value sebesar 87

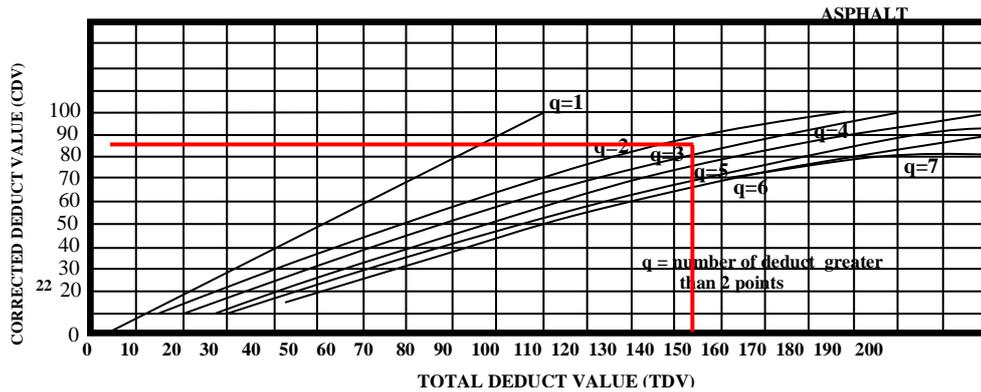
Gambar 31. Grafik Corrected Deduct Value segmen 4 (Sumber: shahin, 1994)

Dari Grafik diatas diperoleh nilai Corrected Deduct Value (CDV) = 89

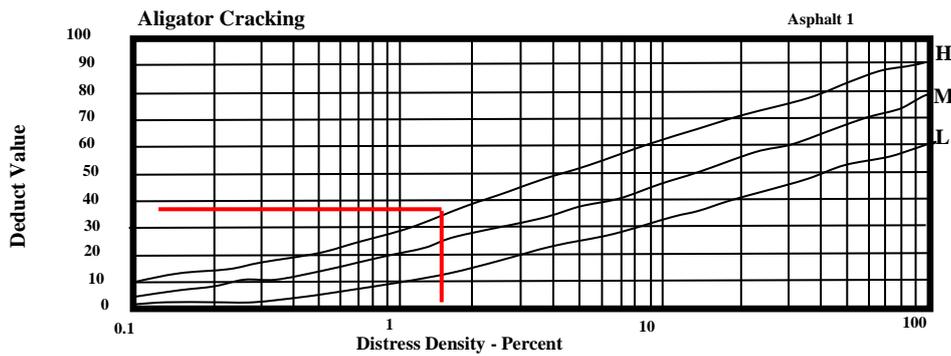
Gambar 32. Grafik kerusakan retak buaya dengan kerusakan sedang segmen 5 (Sumber: shahin, 1994)

Dari grafik jenis kerusakan retak kulit buaya dengan nilai density 1,17 % dengan tingkat kerusakan berat diperoleh deduct value sebesar 39

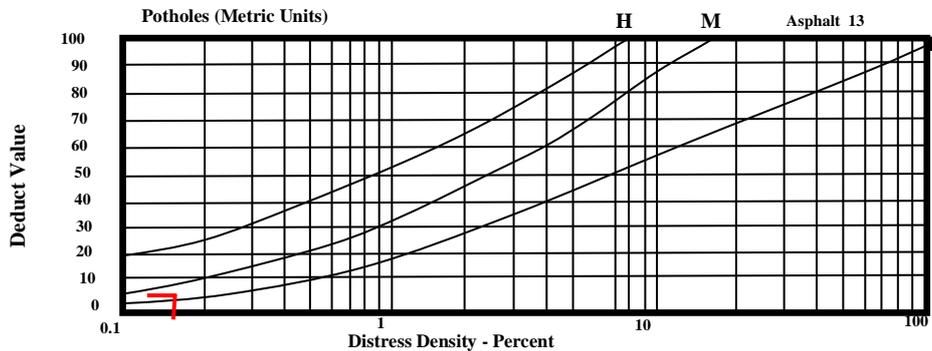
Gambar 33. Grafik Lubang dengan kerusakan ringan segmen 5 (Sumber: shahin, 1994)

Dari grafik jenis kerusakan Lubang dengan nilai density 0,39 % dengan tingkat kerusakan ringan diperoleh deduct value sebesar 5

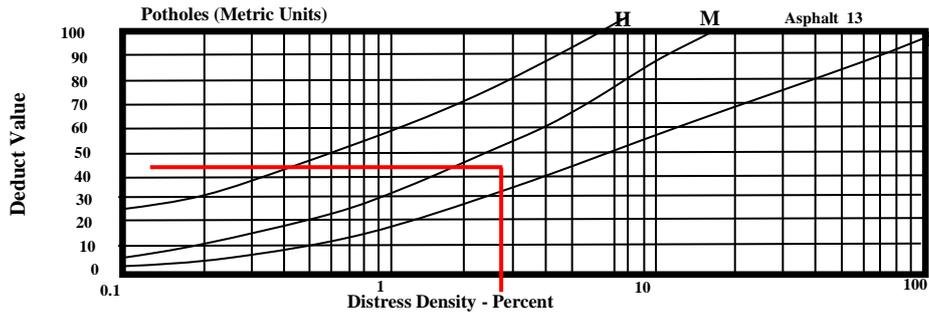
Gambar 34. Grafik Lubang dengan kerusakan sedang segmen 5(Sumber: shahin, 1994)

Dari grafik jenis kerusakan lubang dengan nilai density 2,03 % dan tingkat kerusakan sedang diperoleh deduct value sebesar 47

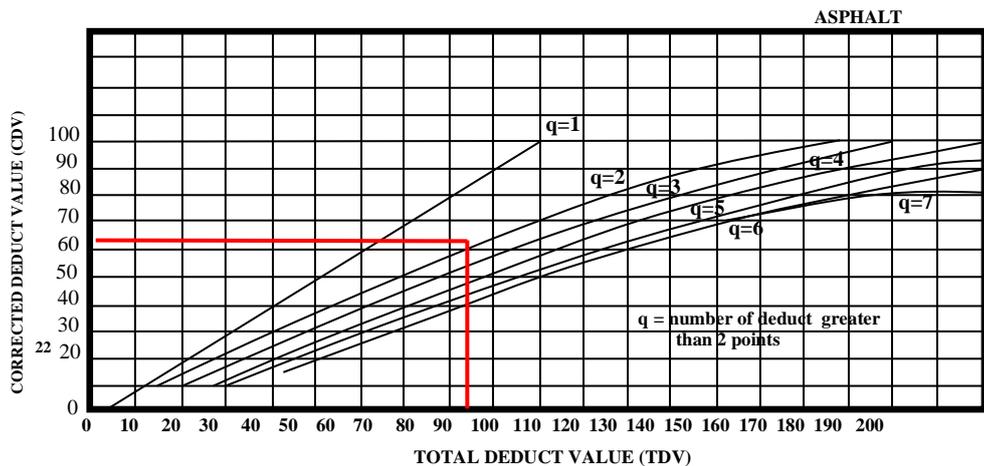
Gambar 36. Grafik Corrected Deduct Value segmen 5(*Sumber: shahin, 1994*)

Dari Grafik diatas diperoleh nilai Corrected Deduct Value (CDV) = 63.

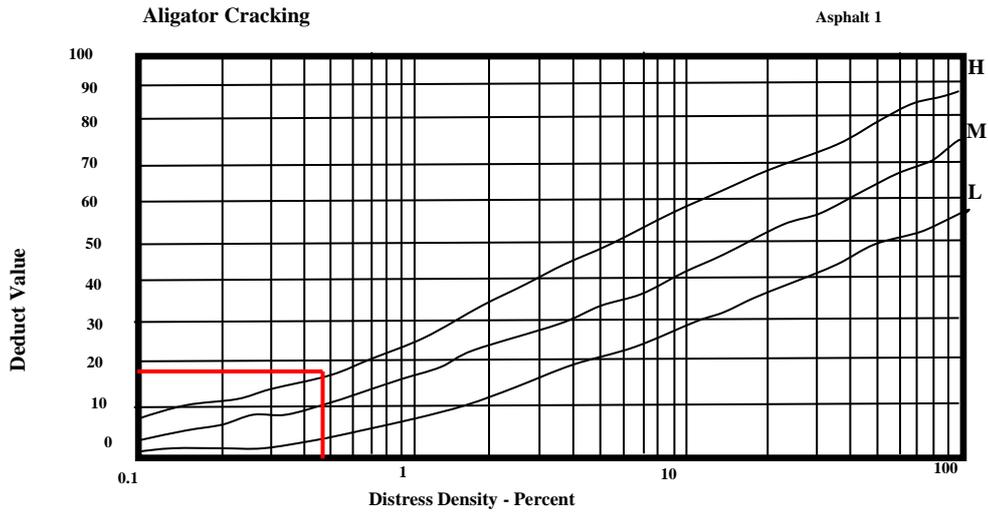
Gambar 37. Grafik retak kulit buaya kerusakan sedang segmen 6 (Sumber: shahin, 1994)

Dari grafik jenis kerusakan retak kulit buaya dengan nilai density 0,72 % dengan tingkat kerusakan sedang diperoleh deduct value sebesar 19.

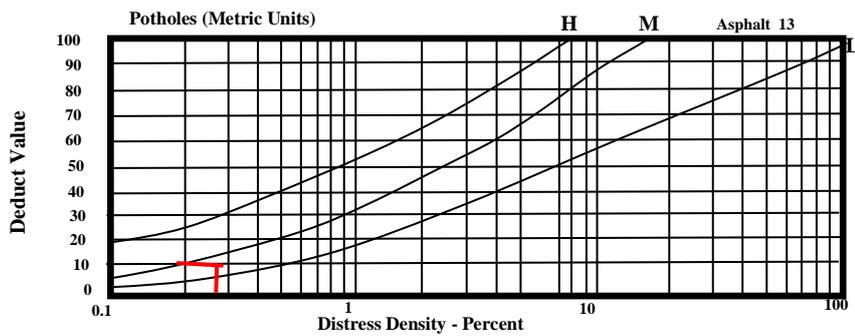
Gambar 38. Grafik lubang dengan kerusakan ringan segmen 6 (Sumber: shahin, 1994)

Dari grafik jenis kerusakan lubang dengan nilai density 0,4% dengan tingkat kerusakan ringan diperoleh deduct value sebesar 10

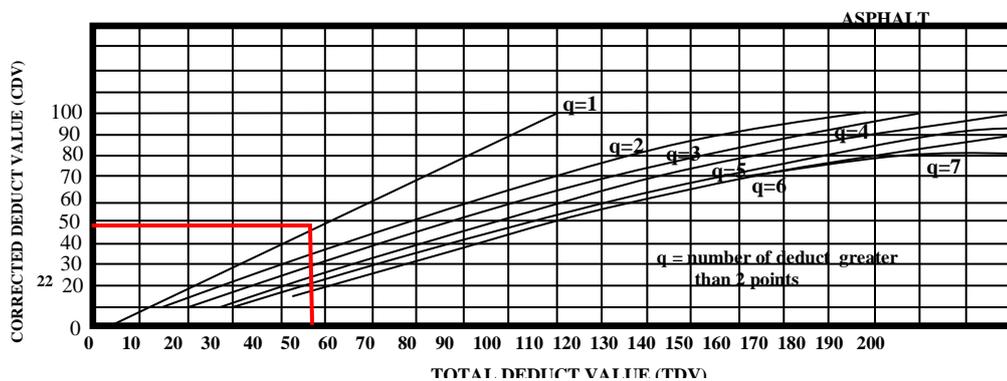
Gambar 40. grafik corrected deduct value segmen 6(*Sumber: shahin,1994*)

Dari Grafik diatas diperoleh nilai Corrected Deduct Value (CDV) = 49

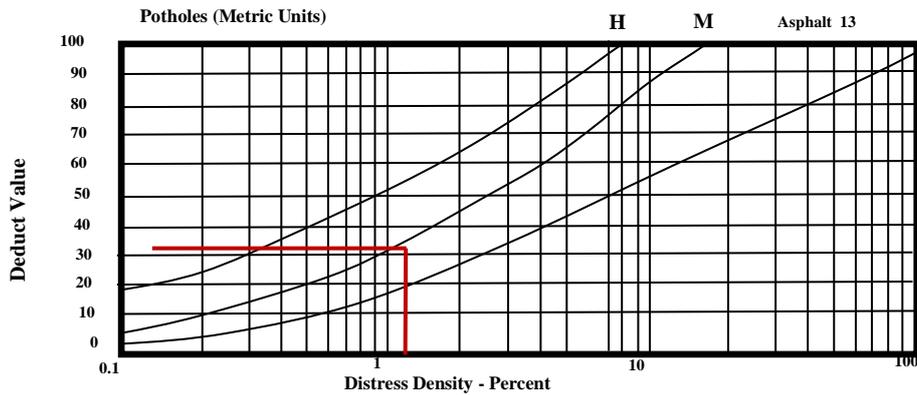
Gambar 41. Grafik lubang dengan kerusakan sedang segmen 8(Sumber: shahin,1994)

Dari grafik jenis kerusakan lubang dengan nilai density 1% dengan tingkat kerusakan sedang diperoleh deduct value sebesar 34.

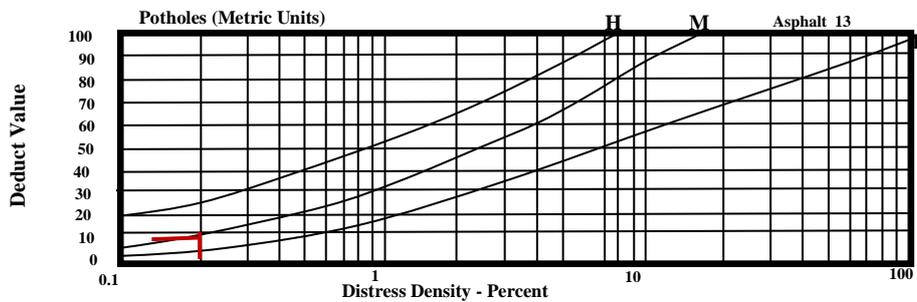
Gambar 42. Grafik lubang dengan kerusakan ringan segmen 8(Sumber: shahin,1994)

Dari grafik jenis kerusakan lubang dengan nilai density 0,34% dengan tingkat kerusakan ringan diperoleh deduct value sebesar 9

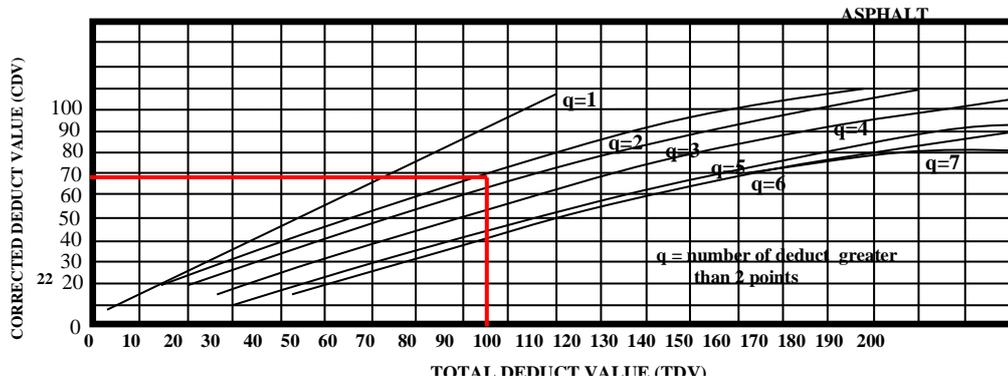
Gambar 45. Grafik Corrected Deduct Value segmen 8(Sumber: shahin,1994)

Dari Grafik diatas diperoleh nilai Corrected Deduct Value (CDV) = 68

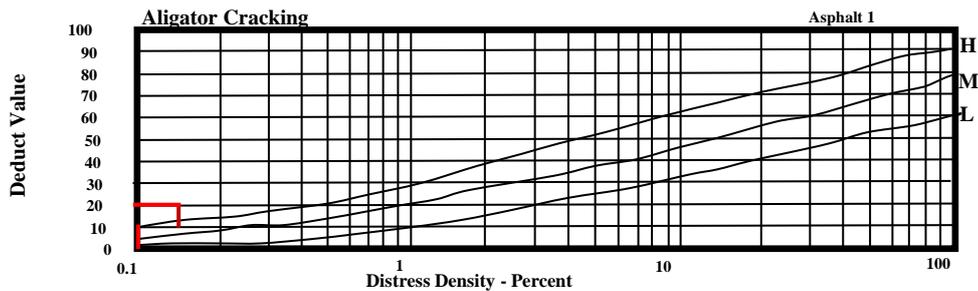
Gambar 46. Grafik retak kulit buaya dengan kerusakan sedang segmen 9 (Sumber: shahin, 1994)

Dari grafik jenis kerusakan retak kulit buaya dengan nilai density 0,4 % dan tingkat kerusakan sedang diperoleh deduct value sebesar 9

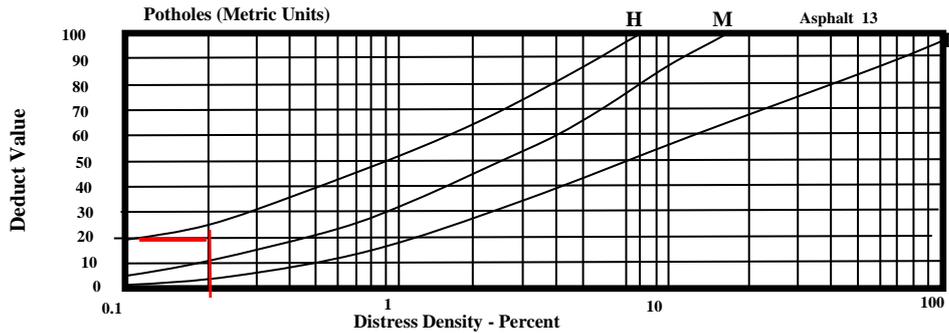
Gambar 47. Grafik lubang dengan kerusakan berat segemen 9 (Sumber: shahin, 1994)

Dari grafik jenis kerusakan lubang dengan nilai density 0,7 % dan tingkat kerusakan sedang diperoleh deduct value sebesar 20.

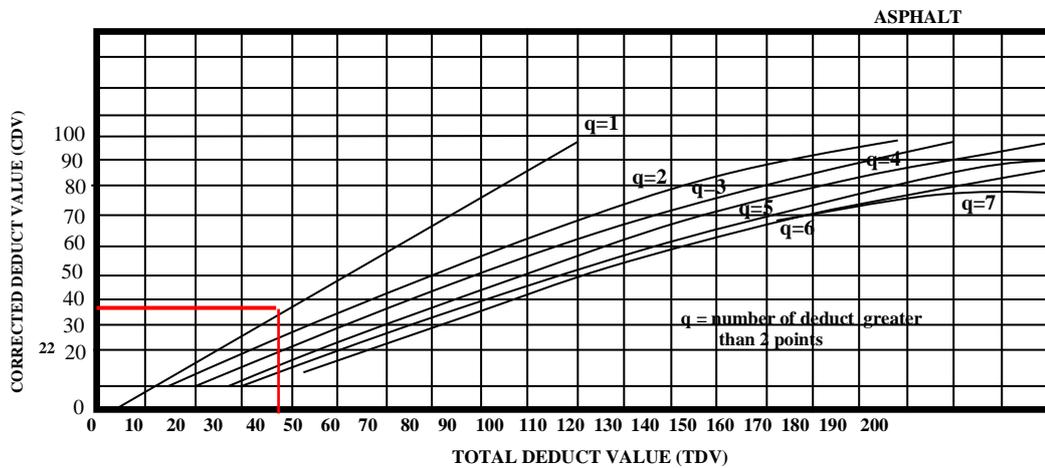
Gambar 49. Grafik Corrected Deduct Value segmen 9(Sumber: shahin,1994)

Dari Grafik diatas diperoleh nilai Corrected Deduct Value (CDV) = 35

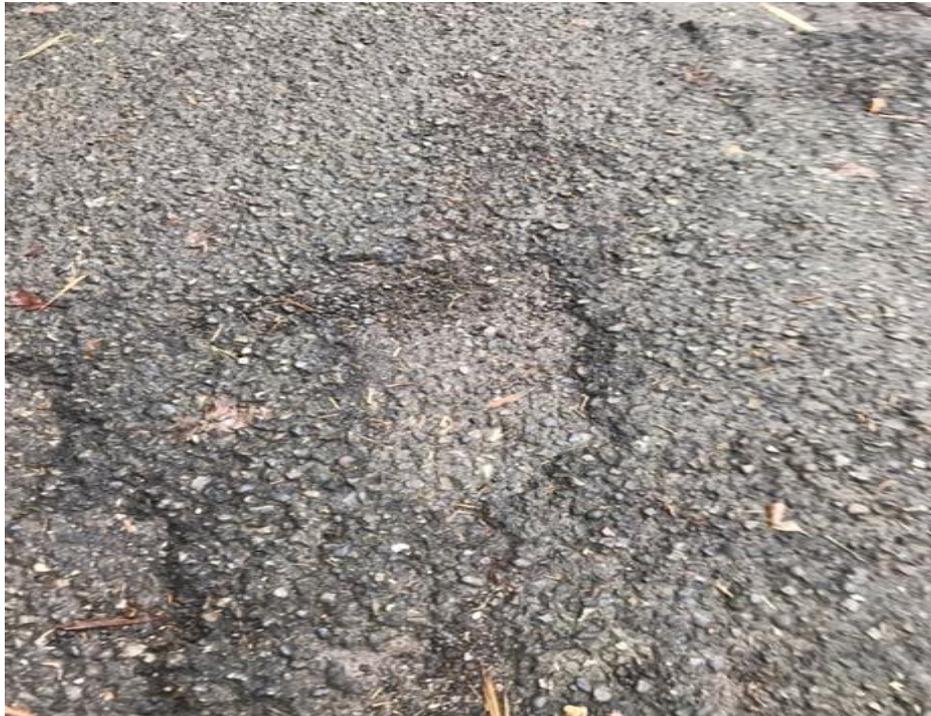
Gambar II.18 kerusakan jalan ringan

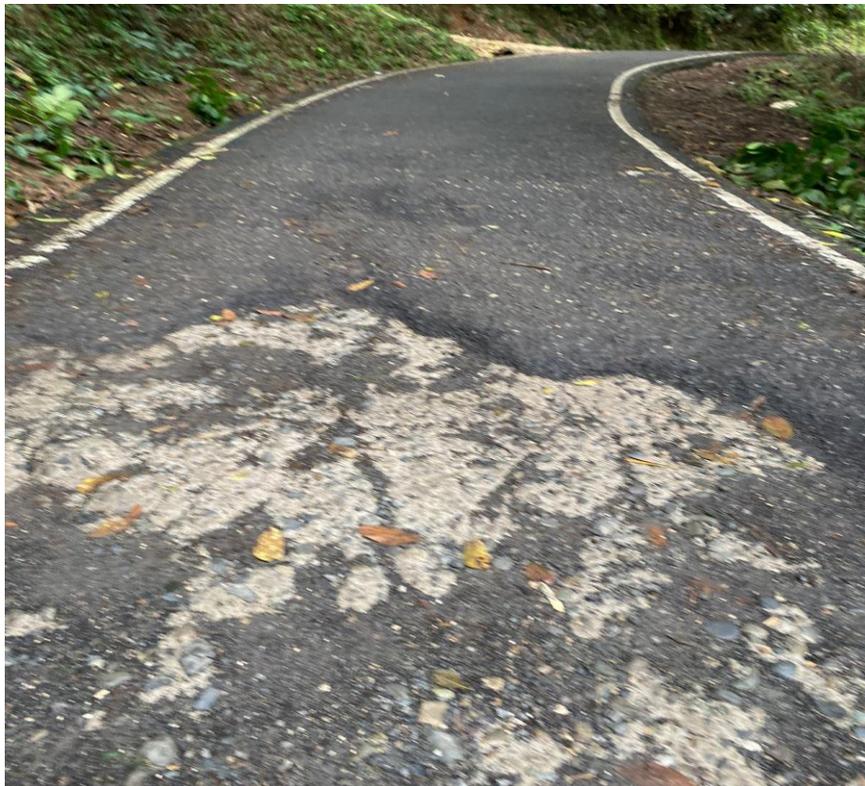
Gambar II.19 kerusakan jalan sedang

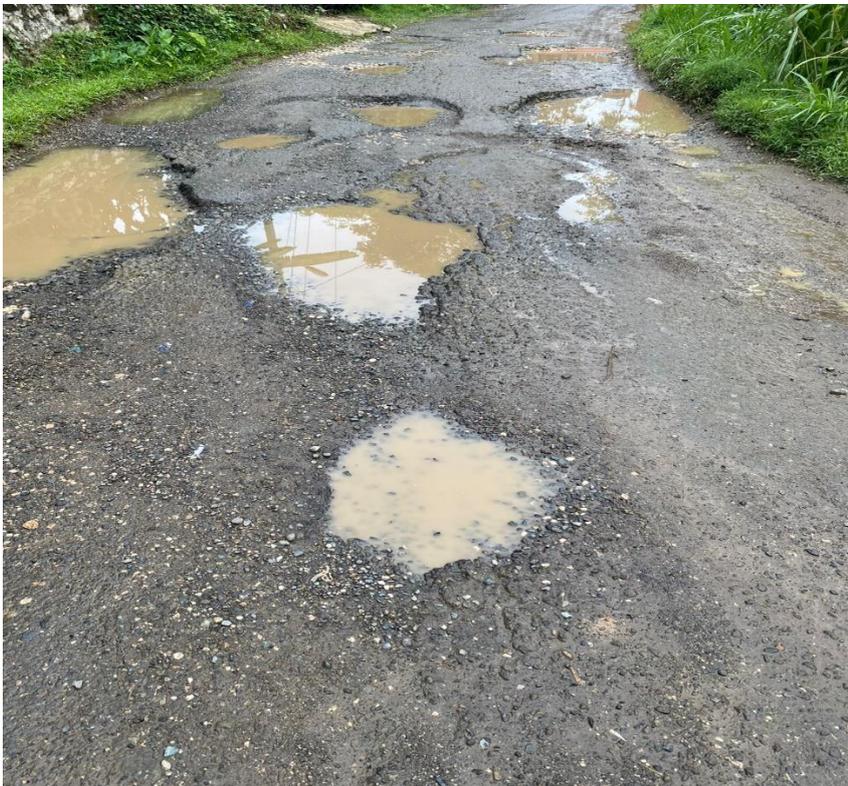
- Ciri-ciri: Kerusakan parah seperti pengendapan, patahan besar, atau permukaan jalan yang hancur total.
- Penyebab: Beban lalu lintas yang sangat berat, desain yang kurang baik, dan faktor lingkungan yang ekstrem (seperti banjir atau gempa bumi).
- Perbaikan: Memerlukan rekonstruksi sebagian atau seluruh jalan. Proses ini sangat mahal dan memakan waktu, serta mungkin memerlukan penutupan jalan.
- **dokumentasi**

Gambar II.20 kerusakan jalan berat

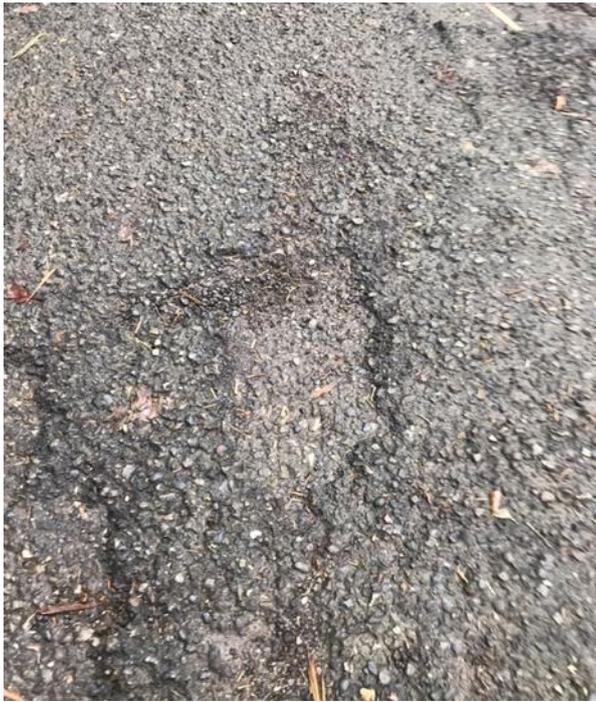
Kerusakan Pelepasan Butir

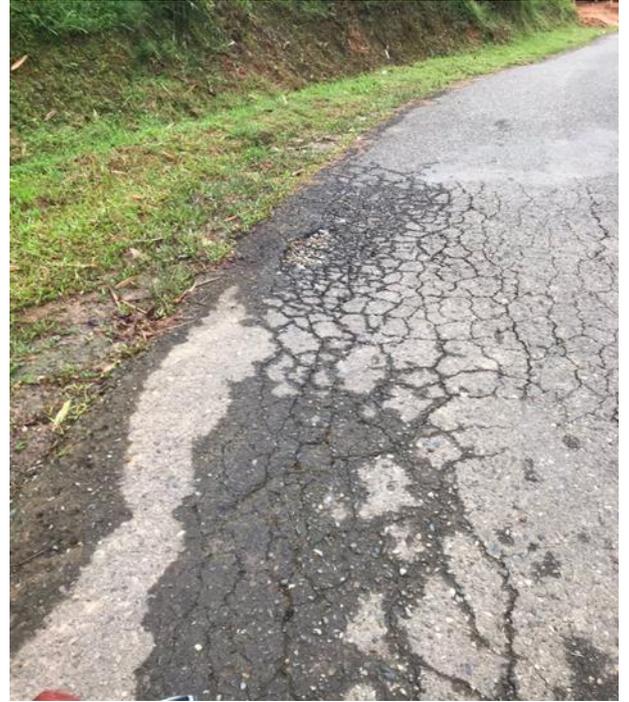
Kerusakan Retak Kulit Buaya

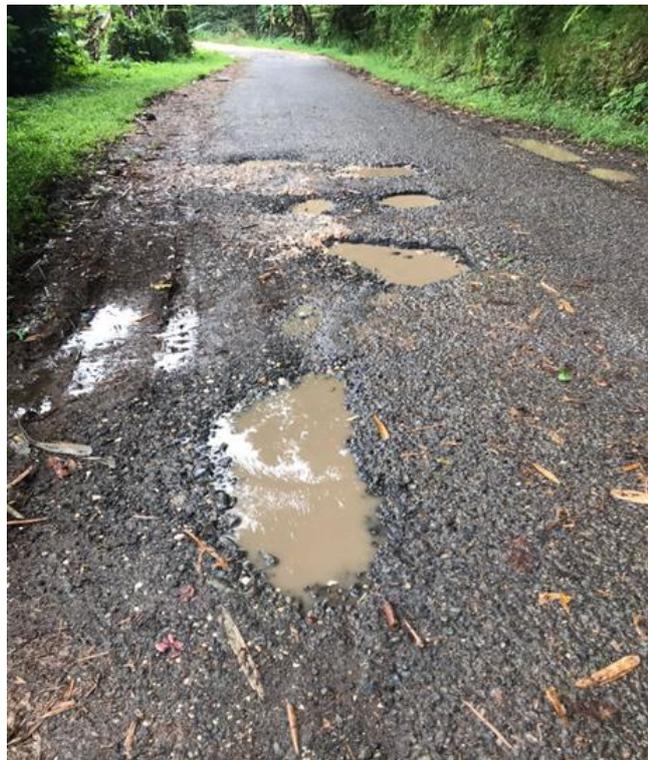
Kerusakan Lubang
